Tutkimusselostus

Kosteus- ja sisäilmatekninen kuntotutkimus Kostian koulu Onkkaalantie 73 36600 Pälkäne 25.10.2019

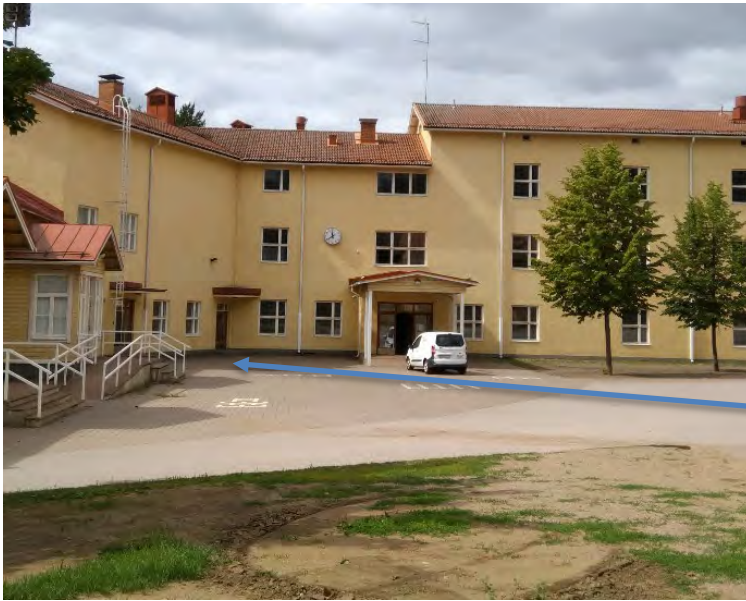
Runsaalla sateella sadevedet pääsevät lammikoitumaan rakennuksen seinustalle. Koska rakennuksen maanvastaisten seinien alkuperäiset vedeneristeet ovat käyttöikänsä päässä, pääsee sekä lammikoitunut vesi että maaperästä tuleva kosteus imeytymään maanvastaisiin rakenteisiin. Teknisen johtajan mukaan kellarikerroksessa on ollut aikaisemmin kosteusongelmia. Kivikoulun A-osan kellarikerroksen seiniin onkin asennettu rakenteita kuivaava järjestelmä.

Sadevedet ohjautuvat tänne.

Kuva 8 Piha viettää rakennuksen kulmaan.

Maanvastaisiin seiniin suositellaan asennettavaksi ulkopuolelle vedeneristeet. Salaojien toimivuus tulee tarkastaa.

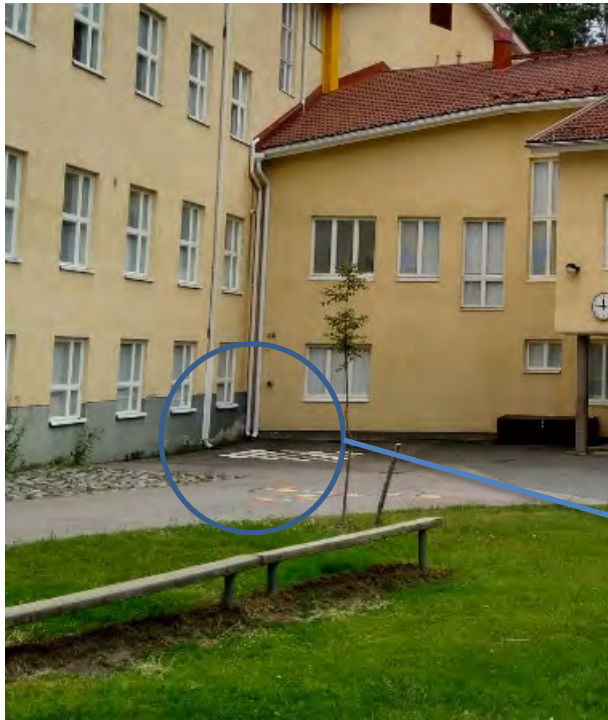
Kuva 10 Runsaalla sateella pihan hulevedet ohjautuvat asfalttia pitkin rakennuksen nurkkaan.

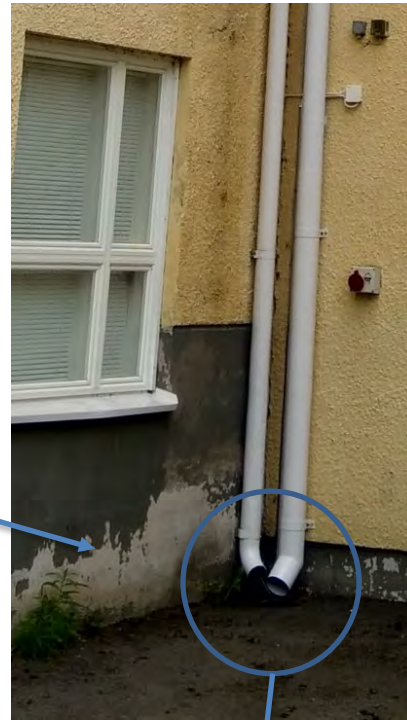
Kuva 11 Pihan kallistuksesta ja roiskevedestä aiheutunutta vauriota.

Räystäskourujen ja syöksytorvien vuodot aiheuttavat ulkorappauksen rapautumista (kuvat 11, 30, 33 ja 34). Ikkunoiden vesipeltien puutteelliset kallistukset tai kiinnitykset voivat aiheuttaa ulkoseinään tai ikkunarakenteisiin vaurioita (kuva 35).

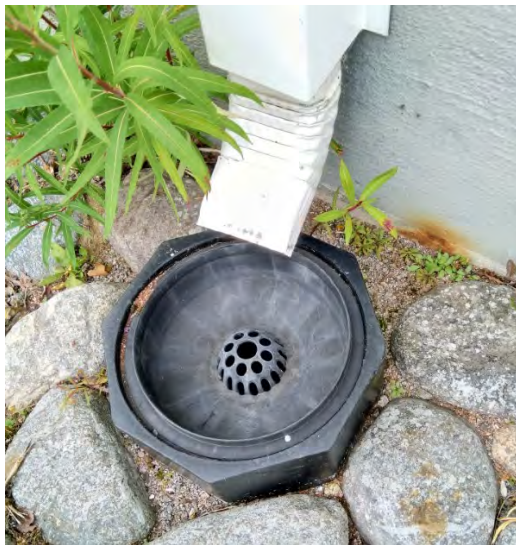
Kuva 12 Sadevesikaivot olivat siistit.

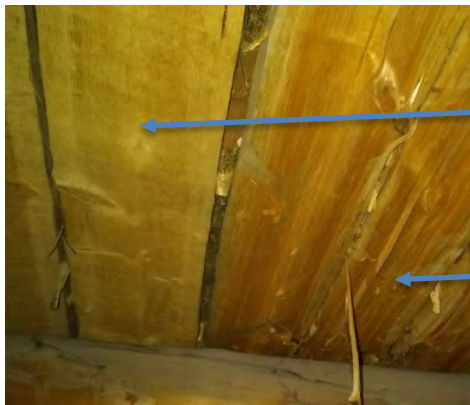
Puukoulun alapohjarakenne on puurakenteinen rossipohjarakenne. Alimmat rakenteet ovat todennäköisesti alkuperäisiä, sillä osa rossipohjalaudoista oli käsin veistettyjä (kuva 14). Alkuperäisten eristeiden päälle on lisätty selluvillaa. Alkuperäisten lattiavasojen päälle on tehty koolaus ja lattiat on levytetty 2-kertaisella kipsilevyllä, tasoitettu ja pinnoitettu muovimattolla. Puukoulun alapohjaan tehtiin kaksi rakenneavausta. Avausten perusteella selvitettiin toteutettu rakennetyyppi ja arvioitiin rakenteen kosteusteknistä toimivuutta. Avauksista otettiin materiaalin mikrobinäytteet mahdollisen vaurion toteamiseksi. Avauksista otettiin myös haitta-ainenäytteitä.

Sahattua lautta

Käsin veistettyä lautta

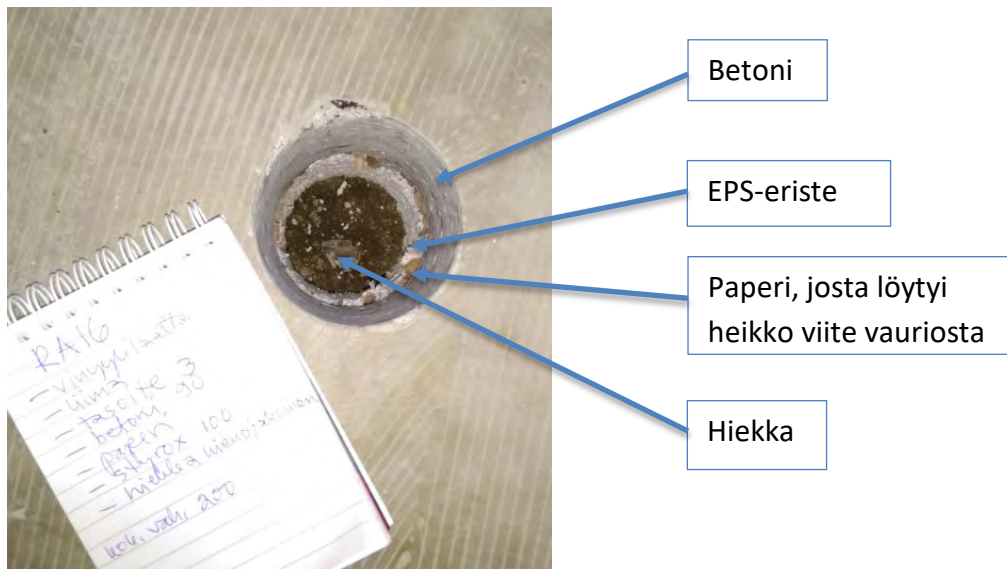
Kuva 16 Rakenneavaus 16 A-osan kellarikerroksen käytävän (A0.04) lattiaan.

Kivikoulun A-osan käytävän A0.04 alapohjasta löytyi rakenteessa olevasta paperista heikko viite mikrobivauriosta ja luokan A0.05 kohdalta putkikanaalin muottilaudoituksesta löytyi vahva viite mikrobivauriostavauriosta, liite 2.

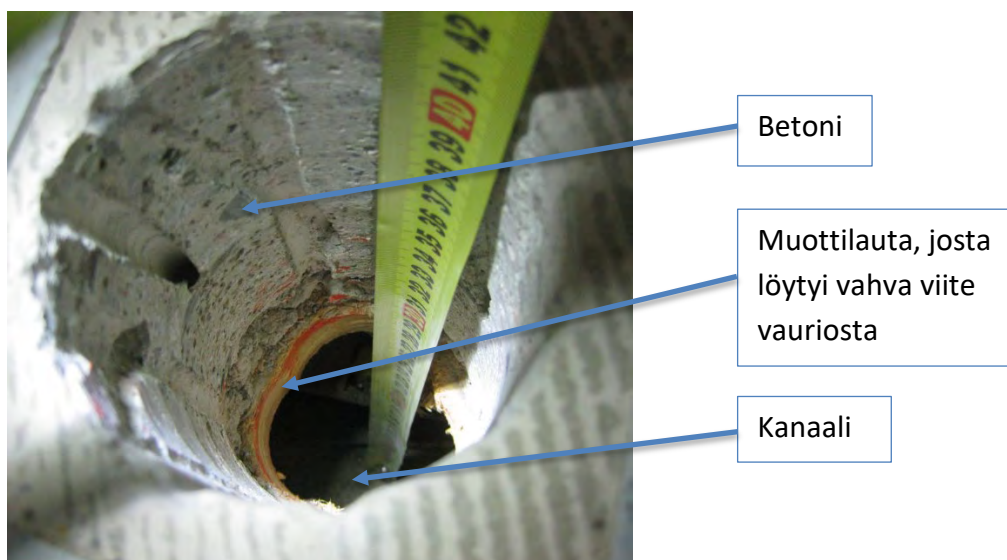
RA18 AP (kanaali) A0.05 Luokka (Kuva 17)

- Muovimatto
- Tasoite
- Betoni (uusi) 70 mm
- Betoni (vanha) 85 mm
- Lauta 24 mm
- Putkikanaali 230 mm
- Betoni

Kuva 17 Rakenneavaus 18 putkikanaalin kohdalta.

Kivikoulun alapohjissa oli useita putkikanaaleja, joihin oli jätetty muottilaudoitukset (kuvat 18 ja 19). Puun toimiessa muottina siihen imeytyy kosteutta betonista. Kosteus ei pääse poistumaan, sillä betonirakenteet ovat kosketuksissa pohjamaahan ja maaperän kosteus pääsee nousemaan kapillaarisesti betonia pitkin.

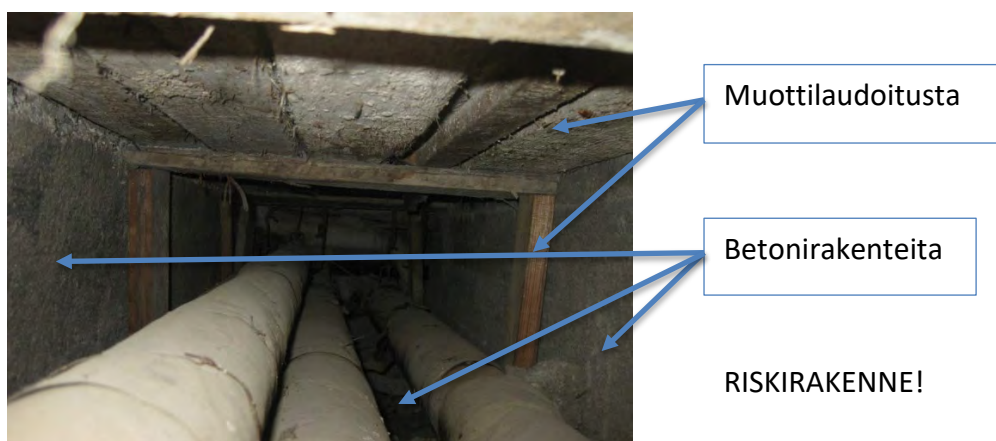
Kuva 18 Putkikanaali B-osan alapohjassa.

Alapohjissa ei ole kapillaarikatkoa maanvastaisten rakenteiden alla, vaan pohjamaana on hienojakoinen hiekka. Organisena materiaalina puu on tällaisissa olosuhteissa herkkä saamaan mikrobivaurioita.

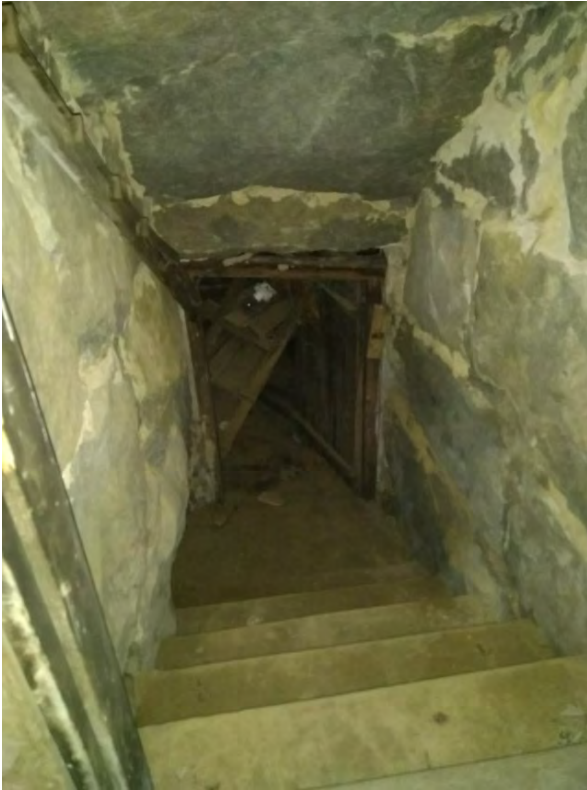
Kuva 26 Kellari puukoulun alapohjassa

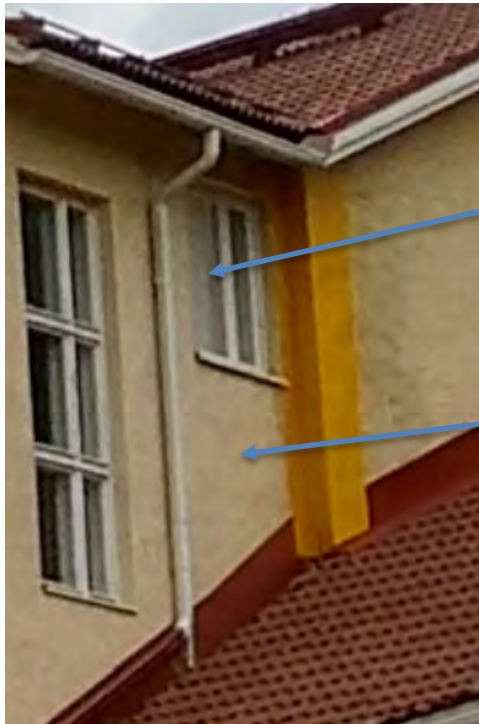
Terveystieteiden
A3.07 ikkuna

Rakenneseinäkseen
löytyi mineraalivillasta
vahva viite vauriosta.

Kuva 29 Rakenneseinäkseen 21 kohta julkisivussa.

Terveydenhoitotila (A3.07) sijaitsee katon sisätaiteen kohdalla ja havainnoista päätellen räystäskourut ovat valuttaneet vettä ulkoseinälle (kuva 29). Syöksytorviin on asennettu sulanapitokaapelit (kuvat 10, 11 ja 13). Vesi on kastellut seinän ja vaurioittanut patterisyyvennyksen kohdalla olevan mineraalivillan. Mineraalivillasta löytyi vahva viite mikrobivauriosta, liite 2.

Terveydenhoitotilan (A3.07) seinärakenteen vaurioituneet eristeet tulee poistaa ja jäävät pinnat puhdistaa esim. sooda- tai hiilihappojääpuhalluksella. Lämmöneristeeksi suositellaan XPS-eristettä. Vaihtoehtoisesti rakenne voidaan tiivistää niin, että vaurioituneesta materiaalista ei ole ilmayhteyttä sisäilmaan. Tilan painesuhteet tulee tasapainottaa niin, että paine-ero ulkoilmaan on lähellä nollaa (0...-2 Pa).

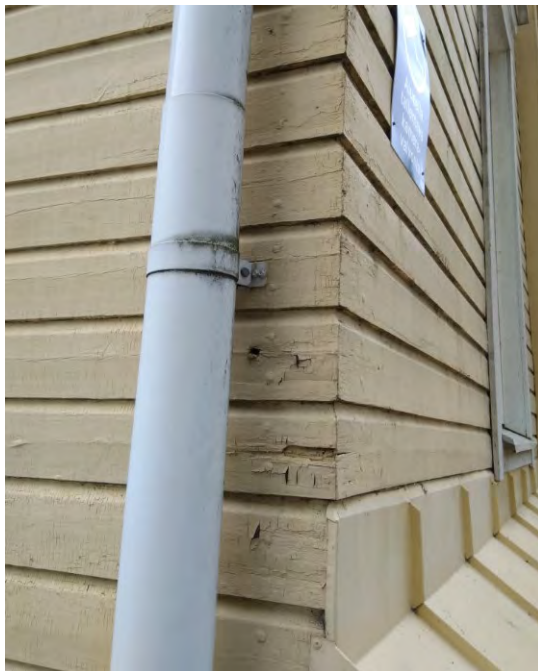
Kuva 30 Puukoulun ulkoseinäkseen vuotaneen syöksytorven aiheuttamaa vauriota.

Räystäskourujen ja syöksytorvien vuotamisesta johtuneita jälkiä ja vauriota löytyi jonkin verran (kuvat 30, 32, 33 ja 34).

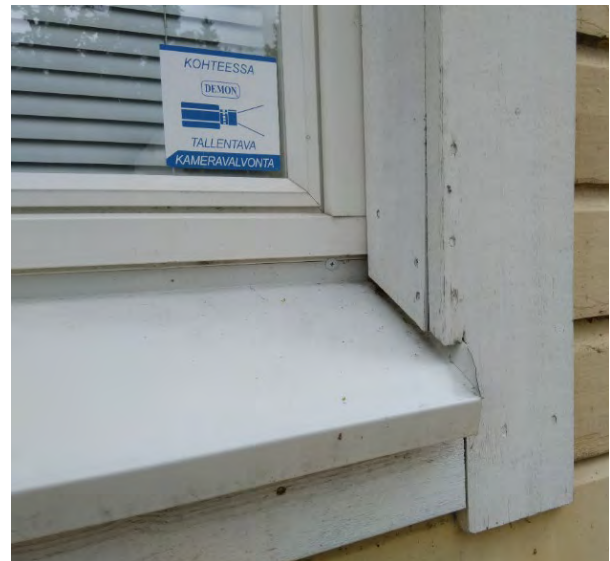
Kuva 31 Puukoulun ikkunoiden vesipeltien kallistukset ja kiinnitykset ovat hyvin tehtyjä.

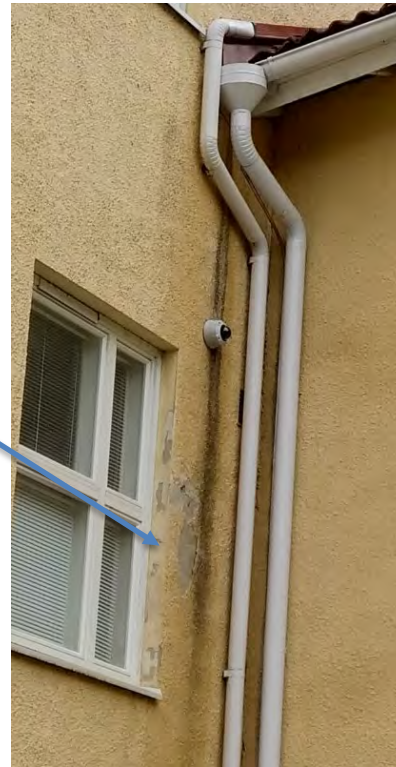
Kuva 33 Vuotaneiden vesikourujen/syöksytörvien aiheuttamaa vauriota.

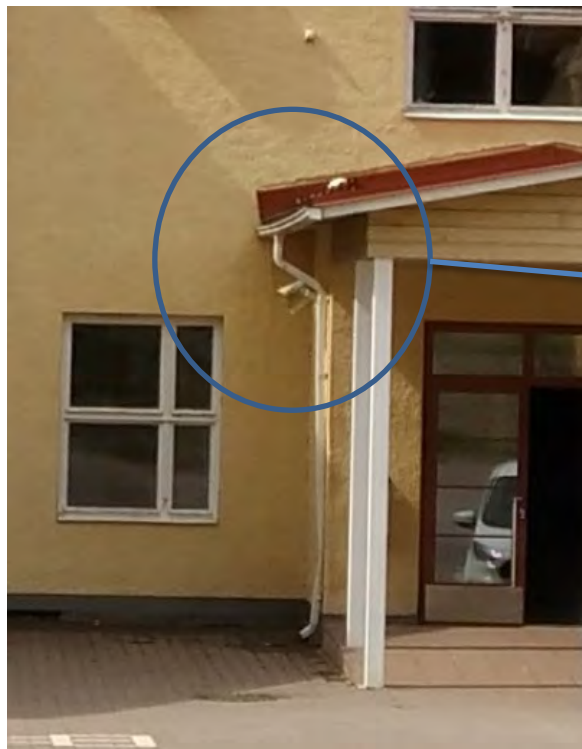
Kuva 34 Pääsisäänkäynnin räystäskourun vuotojälkiä (A-osa).

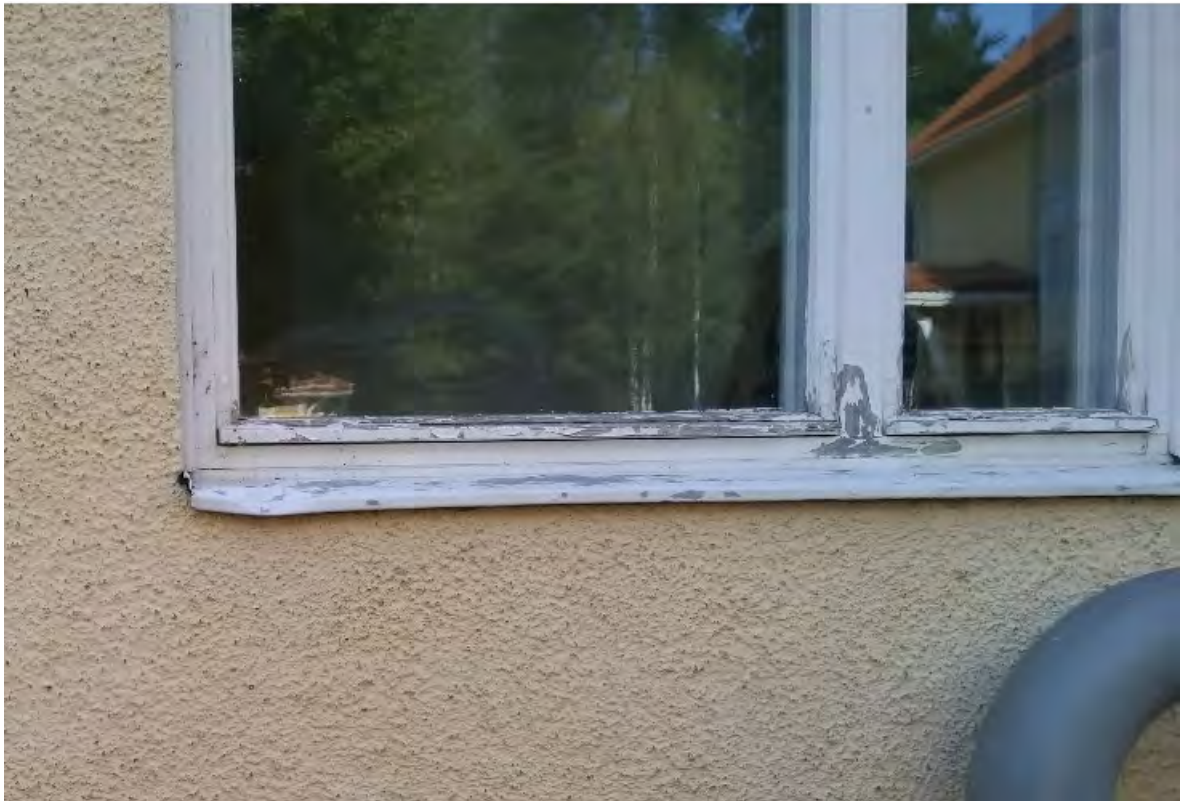
Kuva 35 Kivikoulun A-osan vanhat ikkunat: maali rapistunut ja vesipeltien kallistukset puutteelliset.

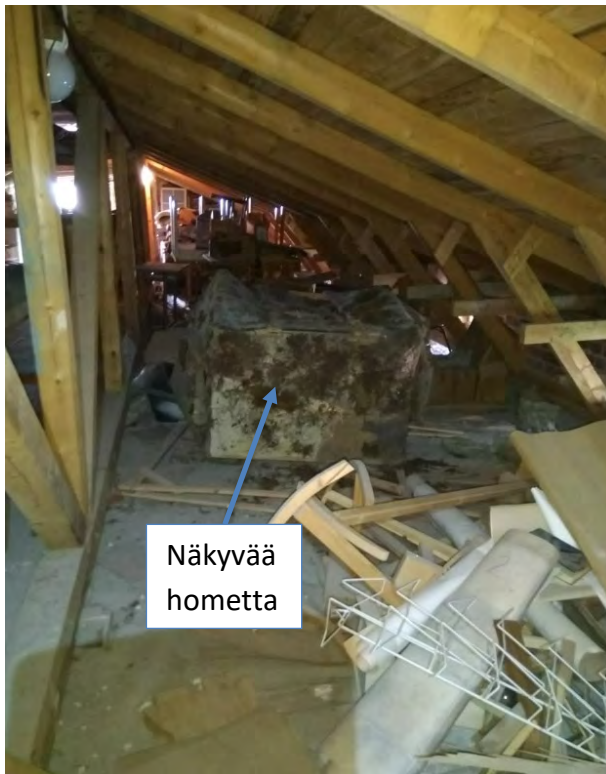
Näkyvää
homeetta

Kuva 46 Kivikoulun A-osan ullakolla varastoitua tavaraa (osa oli homeessa).

Kivikoulun A-osan ullakkotilasta poistetaan varastoidut tavarat. Selvitetään vaurioiden laajuus. Yläpohjan läpiviennit (hormit ja putket) ja rakenteiden liittymäkohdat tiivistetään 3. kerroksen katon puolelta. Tiivistyksen toimivuutta seurataan säännöllisesti merkkiainekokeilla.

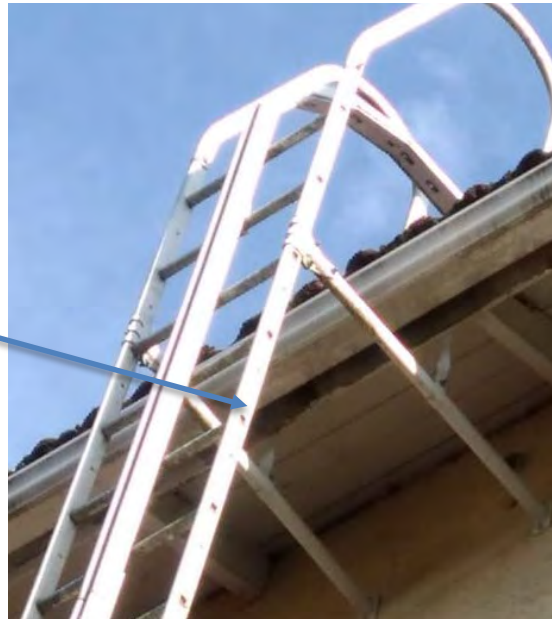
Kuva 51 Räystäskourun vuodon aiheuttamaa vauriota.

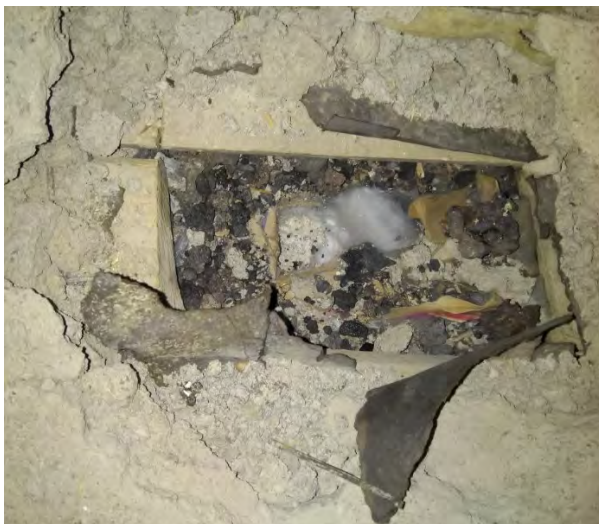
A-osan yläpohjana on alalaattapalkisto palopermannolla. Ruodelaudoituksessa ja vanhoissa vesikaton läpivienneissä oli useita vanhoja kuivuneita kosteusvauriokohtia (kuvat 44 ja 45). Yläpohjan rakenneavauksista A-osan ullakolla löytyi mineraalivillasta heikkoja viitteitä vaurioista ja pahvista viite mikrobivauriosta, liite 2 (kuvat 52 ja 53). Eristeenä olevasta kutterinlastusta otettiin mikrobinäytteet kahdesta eri kohdasta. Kummastakaan ei löytynyt viitettä mikrobivauriosta. Hetkellinen paine-ero ullakolta porraskäytävään oli +2 Pa.

Kuva 52 Rakenneavaus 14 kivikoulun A-osan ullakolla.

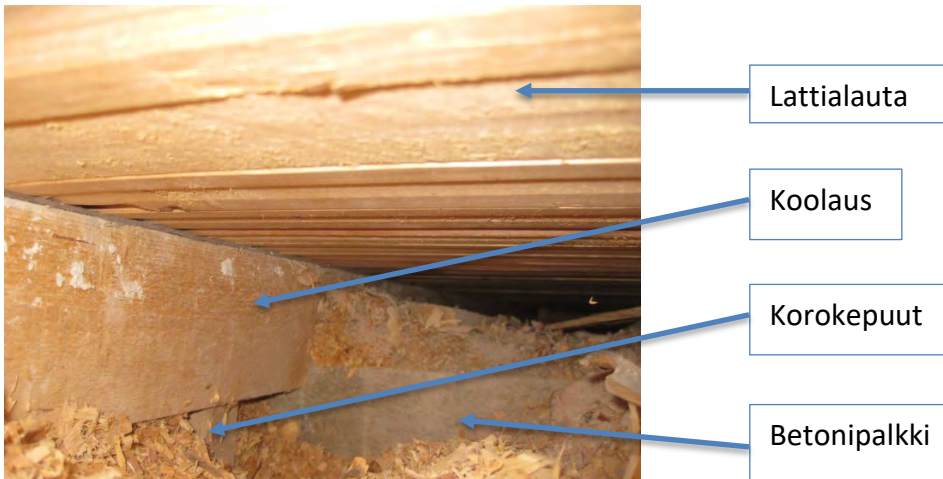
Kuva 58 Liikuntasalin lattia: kutterinlastu on painunut.

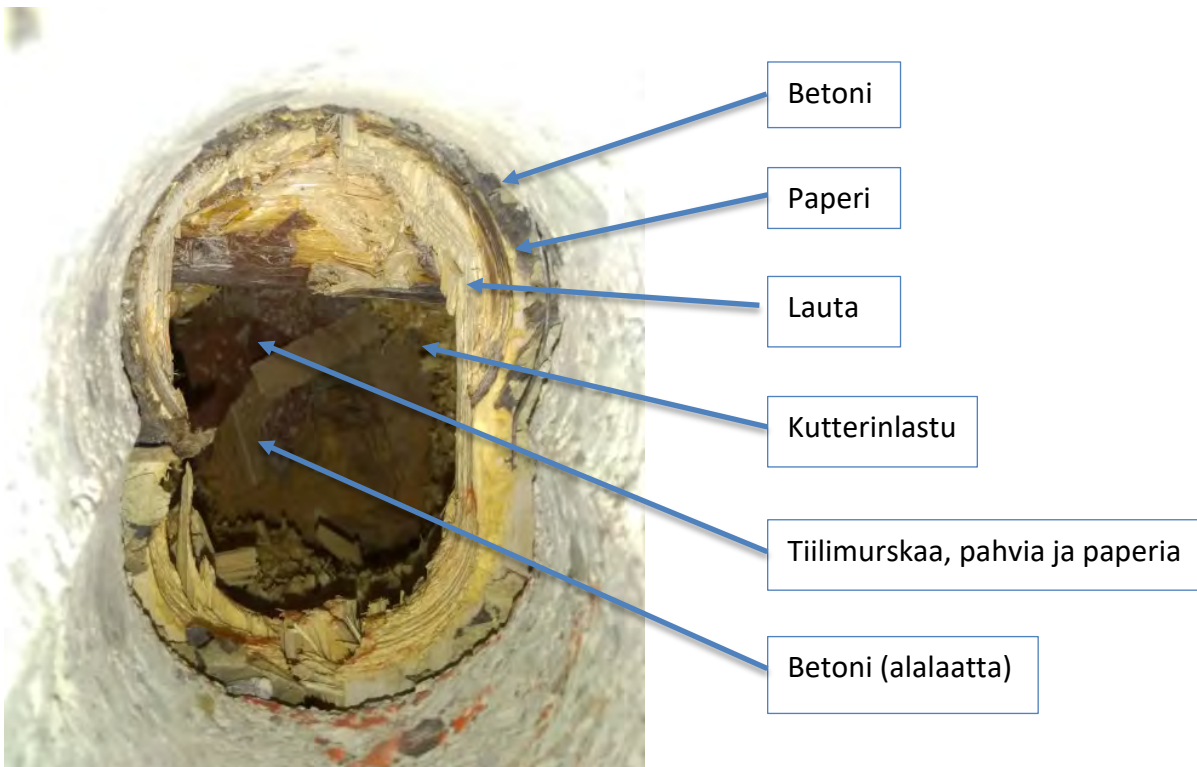
Kuva 59 Rakenneavaus 11 kivikoulun A-osan käytävään A2.02.

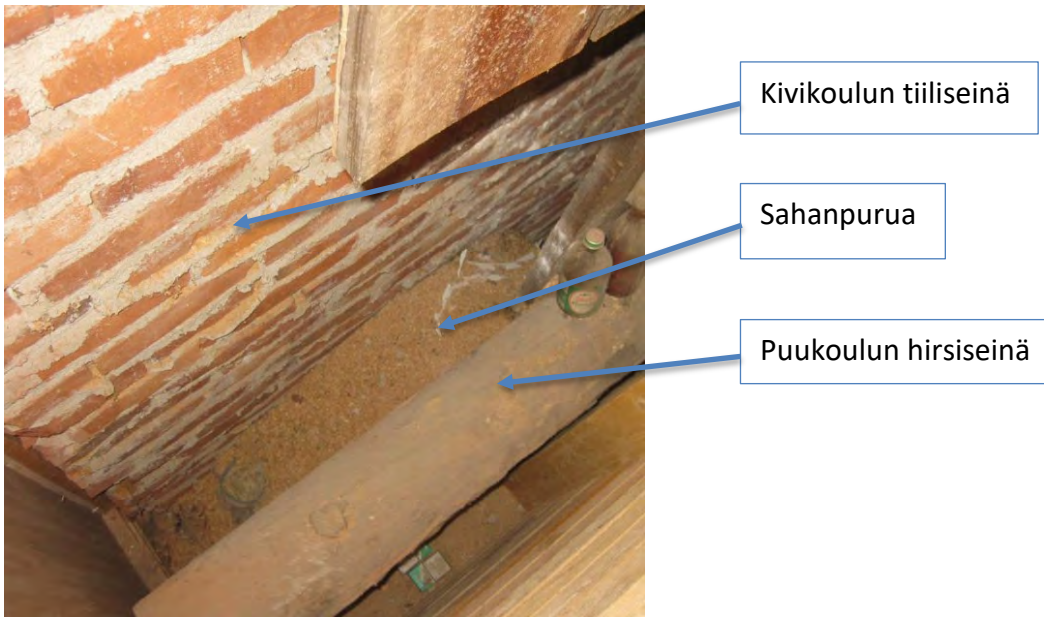
Kuva 60 Kivikoulun ja puukoulun väliseinä (RA5).

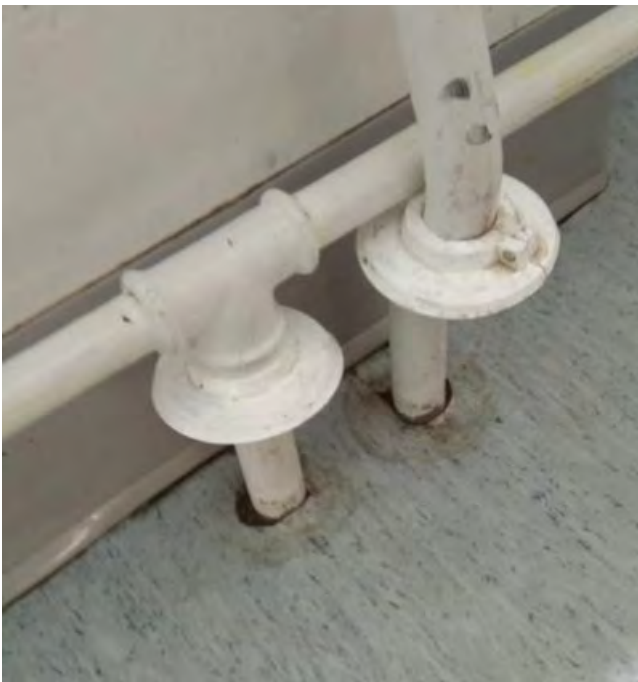
Kuva 61 Putkien läpivientejä ei ole tiivistetty.

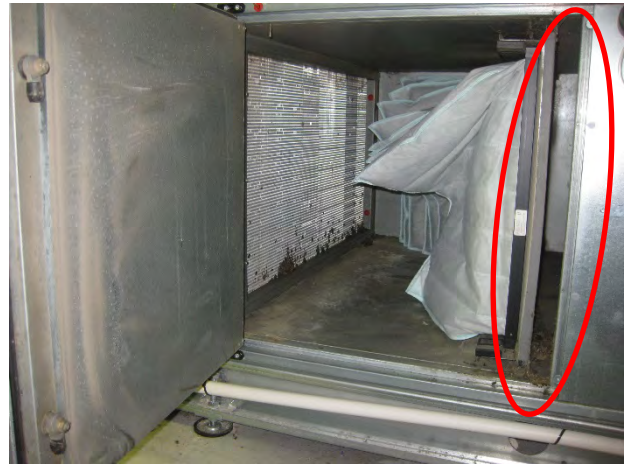
Kuva 63 TK03 ohivirtaus suodatinkammiossa, likaa lämpöpatterissa.

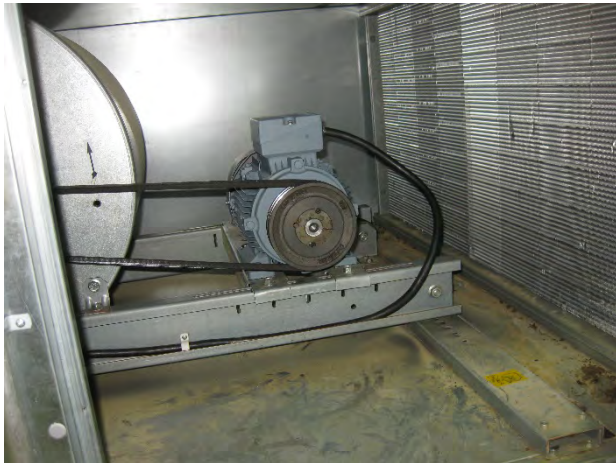
Kuva 64 Siitepölyä tuloilmakammiossa.

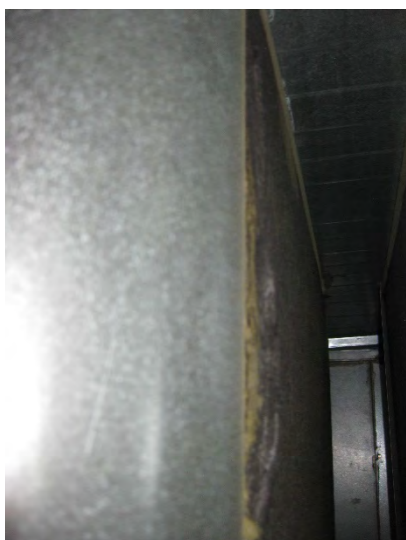
Kuva 72 Äänenvaimentimen pinnoite vaurioitunut

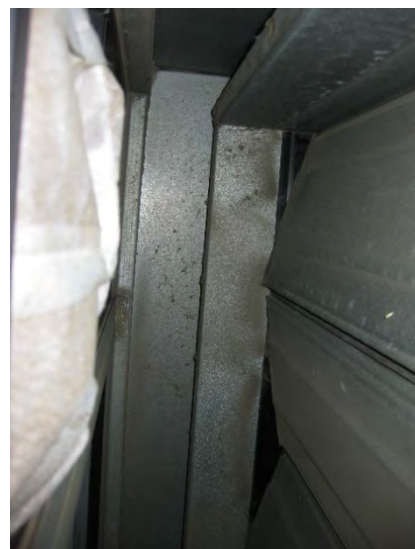
Kuva 73 Sulkupellin ympärillä merkkejä ohivirtauksesta

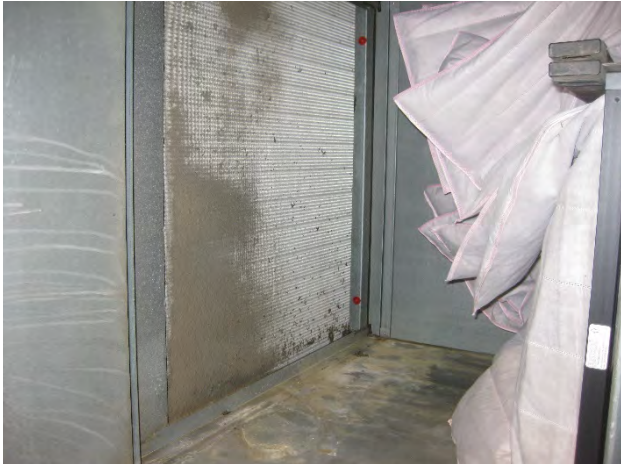
Kuva 76 Suodattimien ohivirtauksesta johtuen likaa lämpöpatterissa

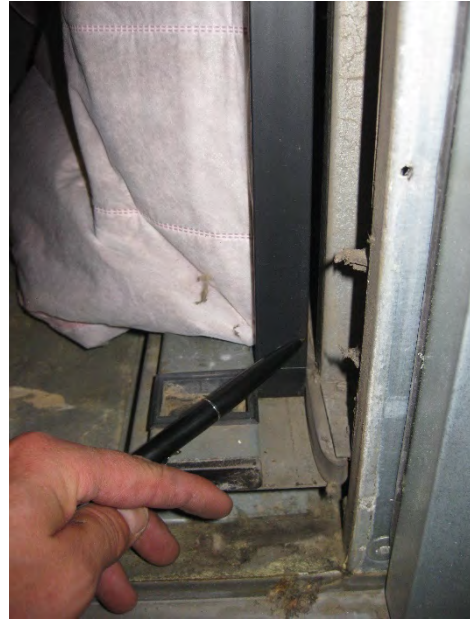
Kuva 77 Suodatinkehys epätiivis

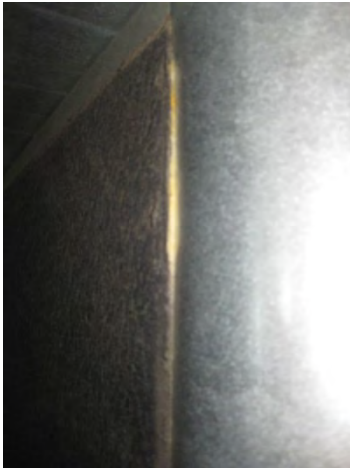
Äänenvaimentimet ovat pinnoitettua mineraalivillaa. Äänenvaimentimien pinnoitteen todettiin olevan vaurioitunut osassa äänenvaimennuselementtejä (kuva 80). Lisäksi äänenvaimentimessa havaittiin siitepölyä.

Kuva 80 Äänenvaimentimen pinnoite vaurioitunut

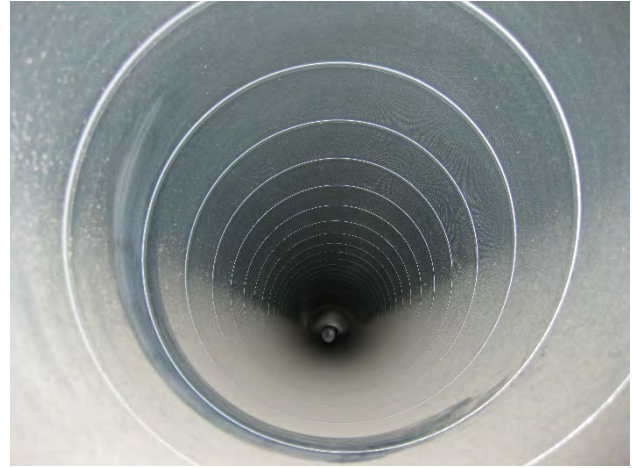
Tuloilmakanaviston puhtautta tutkittiin yhdestä pisteestä ruokalan kohdalta (kuva 81) visuaalisella tarkastelulla. Visuaalisen tarkastelun perusteella kanaviston todettiin olevan puhtausluokassa P2.

Kuva 81 Tuloilmakanava, ruokala
