Tutkimusselostus

Kosteus- ja sisäilmatekninen kuntotutkimus Kostian koulu Onkkaalantie 73 36600 Pälkäne 25.10.2019

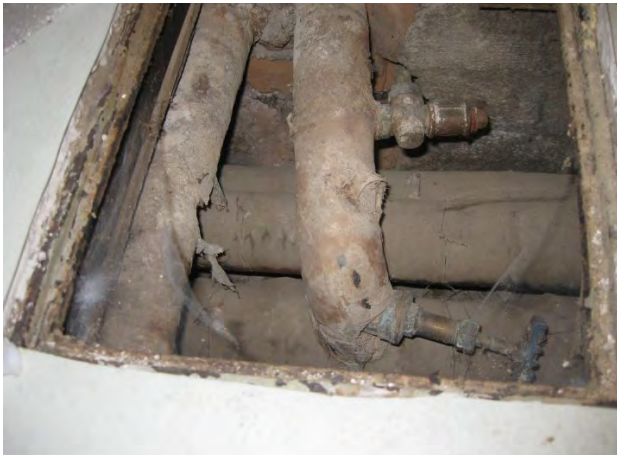
Kuva 19 Putkien eristeet saattavat sisältää asbestia.
Haitta-aineet eivät kuuluneet tilattuun tutkimukseen.

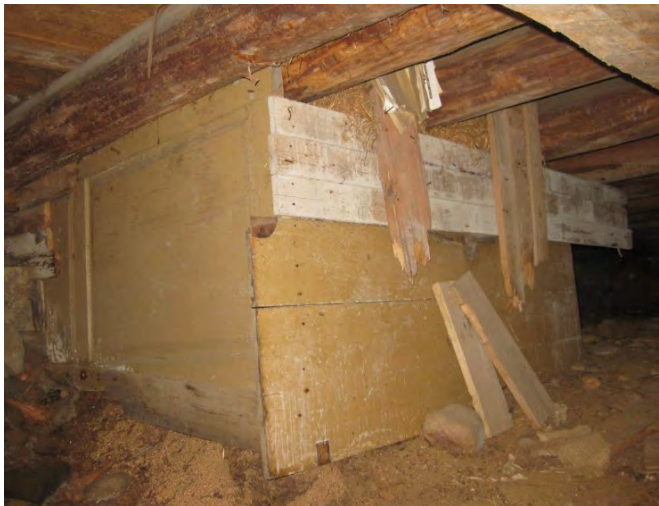
Puukoulun rakenteista ei löytynyt vaurioita. Alapohjan ryömintätilassa oli runsaasti orgaanista materiaalia ja purkamattomia muottilaudoituksia. Ne toimivat kasvualustana mikrobeille. Koska alapohjan rakenteet eivät ole tiiviit, niin ryömintätilasta on ilmayhteys sisätiloihin. Ryömintätila tulee siivota ja muottilaudoitukset purkaa.

Kuva 21 Puukoulun ryömintätilassa oleva muottilaudoitus.

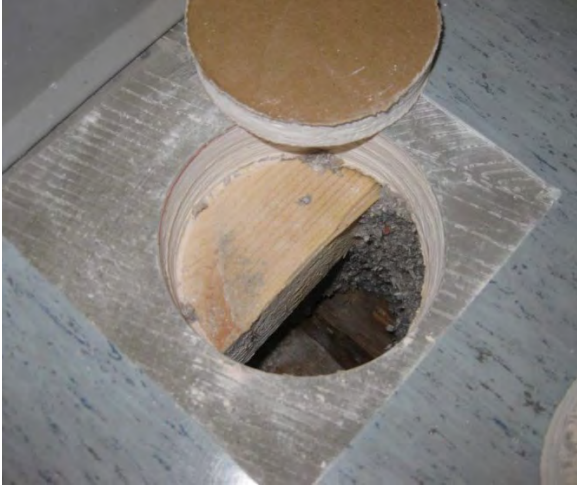
Kuva 27 Rakenneavaus 6 puukoulun luokassa C1.11

RA6 AP C1.11 Luokka (Kuva 27)

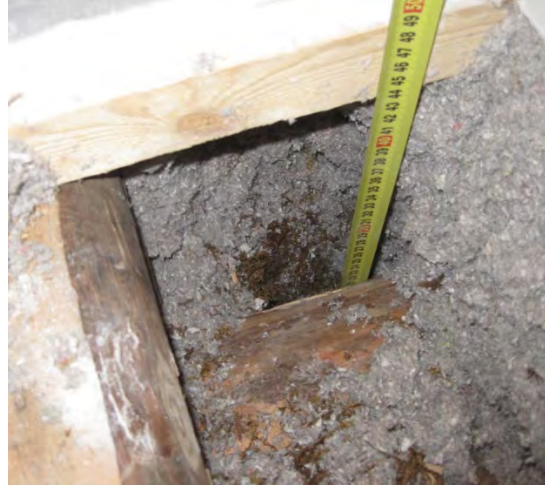
Kuva 28 Rakenneavaus 8 puukoulun luokassa C1.15

RA8 AP C1.15 Luokka (Kuva 28)

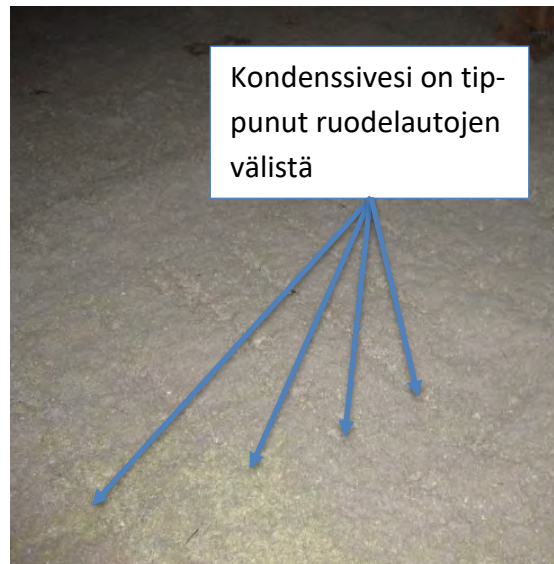
Puukoulun ullakko oli melko siisti (kuva 36). Kondenssivettä oli tippunut ruodelaudoituksen raoista selluvillaan (kuva 39). Selluvilla oli noin 50 mm pinnastaan kovettunut. Mikrobinäytteet otettiin sekä selluvillasta että sahanpurusta. Kummastakaan ei löytynyt viitettä mikrobivauriosta.

Kuva 39 Selluvilla oli kovettunut noin 50 mm pinnasta.

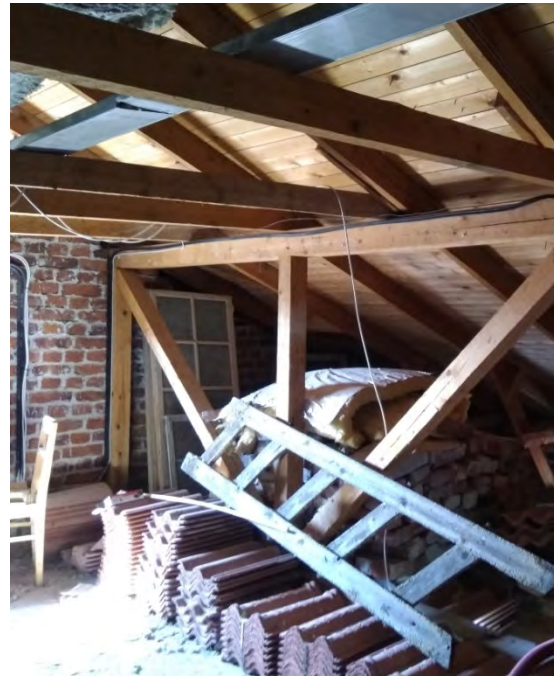
Kuva 43 Kivikoulun A-osan ullakolla oli varastoituna mm. tiiliä.

Kivikoulun A-osan ullakkotilasta poistetaan varastoidut tavarat. Selvitetään vaurioiden laajuus. Yläpohjan läpiviennit (hormit ja putket) ja rakenteiden liittymäkohdat tiivistetään 3. kerroksen katon puolelta. Tiivistyksen toimivuutta seurataan säännöllisesti merkkiainekokeilla.

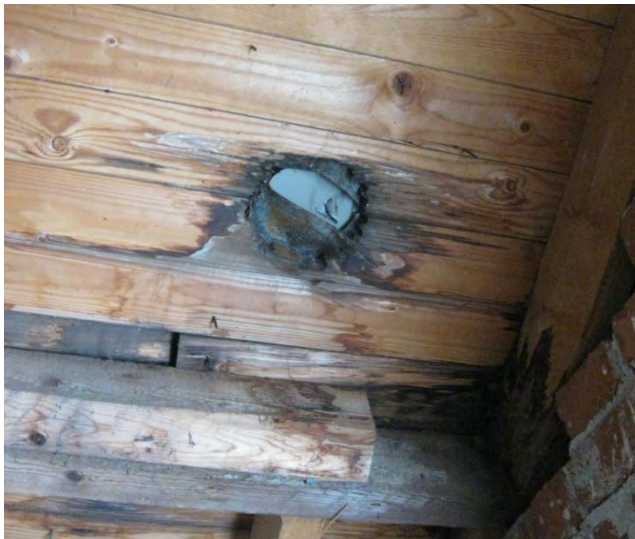
Kuva 44 Vanhan läpiviennin vesivuotojälkiä kivikoulun (A-osa) ruodelaudoituksessa.

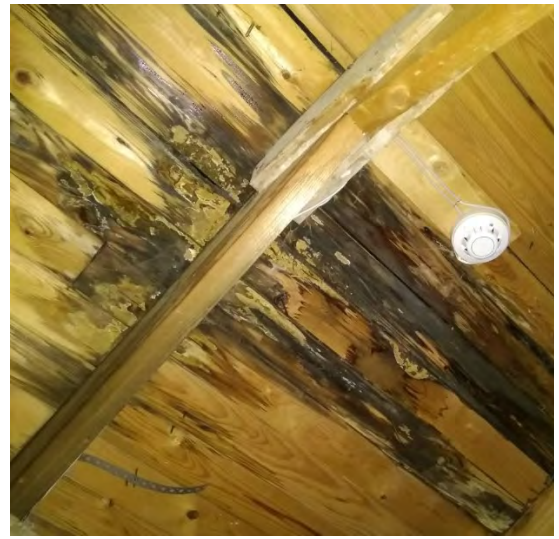
Kuva 45 Vanhoja vesivuotojälkiä kivikoulun (A-osa) ruodelaudoituksessa.

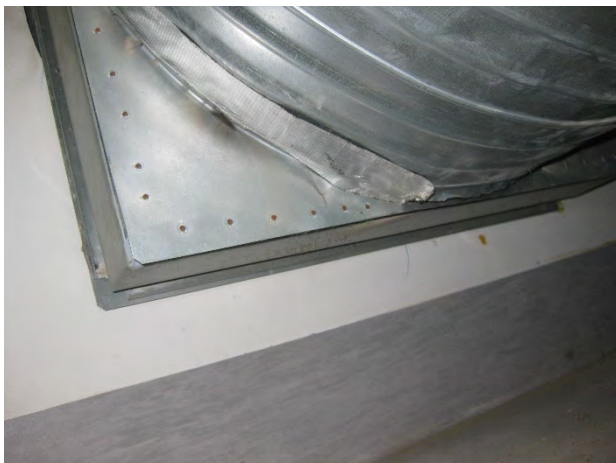
Tuloilmakanavan liittymän palopeltiin havaittiin olevan epätiivis (kuva 66).

Kuva 66 Epätiivis liitos konehuoneessa.

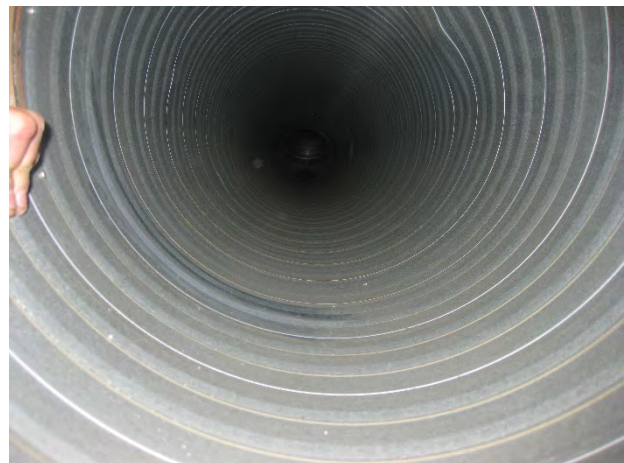
Tuloilmakanavien puhtautta tutkittiin otospohjaisesti puhdistusluukkujen kautta visuaalisella tarkastelulla. C-osalta tuloilmakanavan puhtautta tarkasteltiin yhdestä pisteestä (kuva 67). Visuaalisen tarkastelun perusteella kanaviston todettiin olevan puhtausluokassa P1 tai P2.

Kuva 67 Tuloilmakanava, puukoulu C-osa.

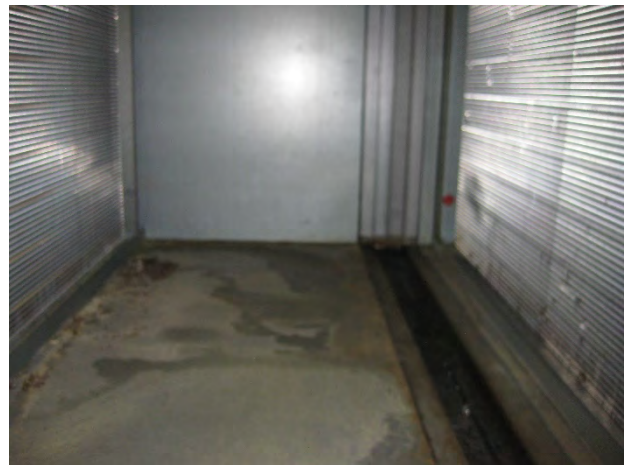
Lämmityspatterin ja LTO-kennon välisessä kammiossa havaittiin siitepölyä ja mahdollisesti öljyn jäämiä sekä kondenssiveden aiheuttamia jälkiä (kuva 71).

Kuva 71 LTO:n ja lämpöpatterin välissä siitepölyä / öljyä

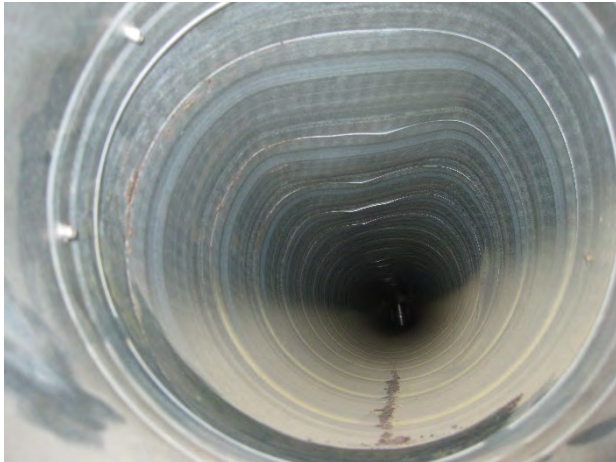
Kuva 74 Tuloilmakanava, L-osa käytävä. Kanava painunut.

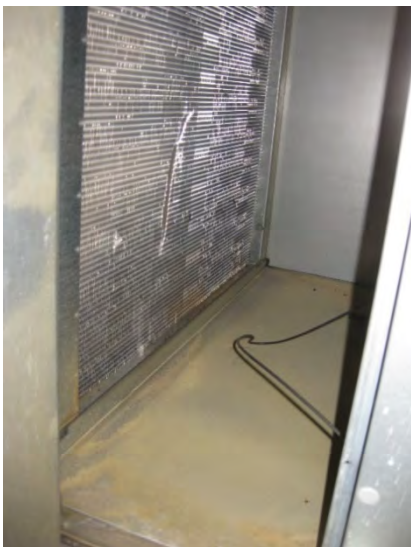
Lämmityspatterin ja LTO-kennon välisessä kammiossa havaittiin siitepölyä. Lämmityspatterin lamelleissa havaittiin painumia (kuva 78).

Kuva 78 Siitepölyä LTO:n ja lämpöpatterin välissä. LTO-kennossa painuma

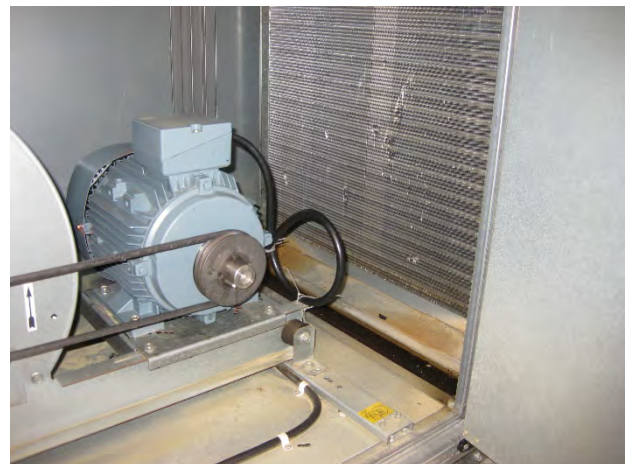
Kuva 79 TK02, 1 kiilahihna (2 uraa). Kiilahihnassa havaittiin murtumia
