Tutkimusselostus

Kosteus- ja sisäilmatekninen kuntotutkimus Kostian koulu Onkkaalantie 73 36600 Pälkäne 25.10.2019

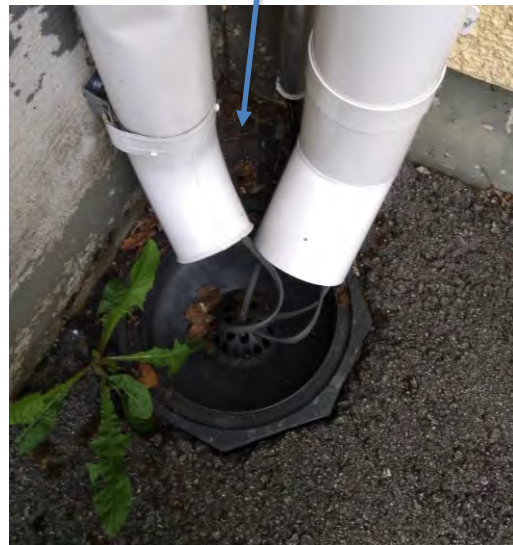
Kuva 13 Lämmityskaapelit syöksytörvissa.

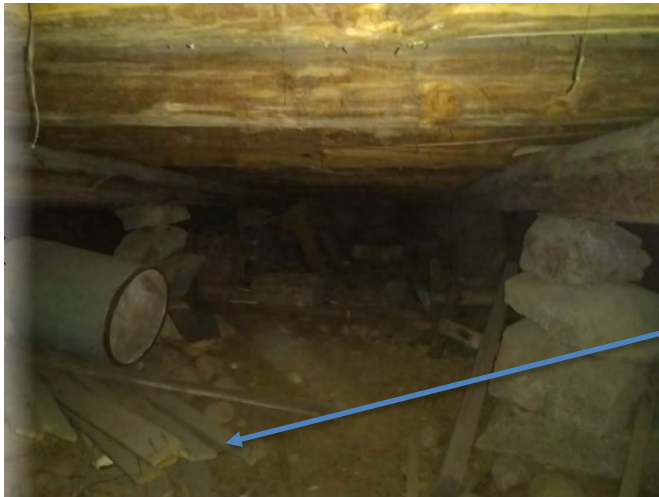
Puukoulun rakenteista ei löytynyt vaurioita. Alapohjan ryömintätilassa oli runsaasti orgaanista materiaalia ja purkamattomia muottilaudoituksia. Ne toimivat kasvualustana mikrobeille. Koska alapohjan rakenteet eivät ole tiiviit, niin ryömintätilasta on ilmayhteys sisätiloihin. Ryömintätila tulee siivota ja muottilaudoitukset purkaa.

Puumateriaalia maassa
ja asiaankuulumatonta
muuta tavaraa

Kuva 20 Puukoulun ryömintätilaa.

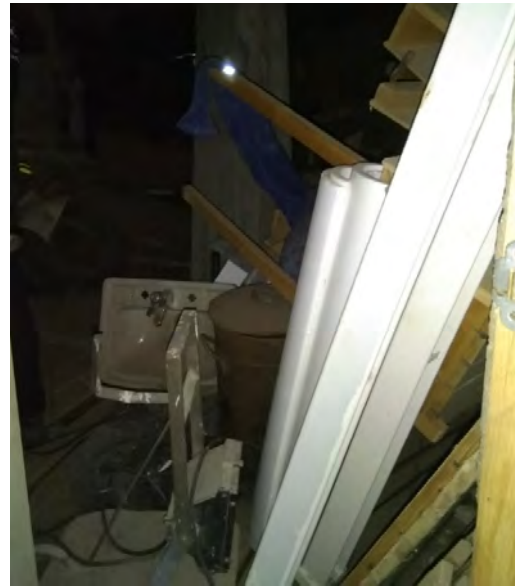
Kuva 24 Puukoulun alapohjassa oli paljon käytöstä poistettua tavaraa.

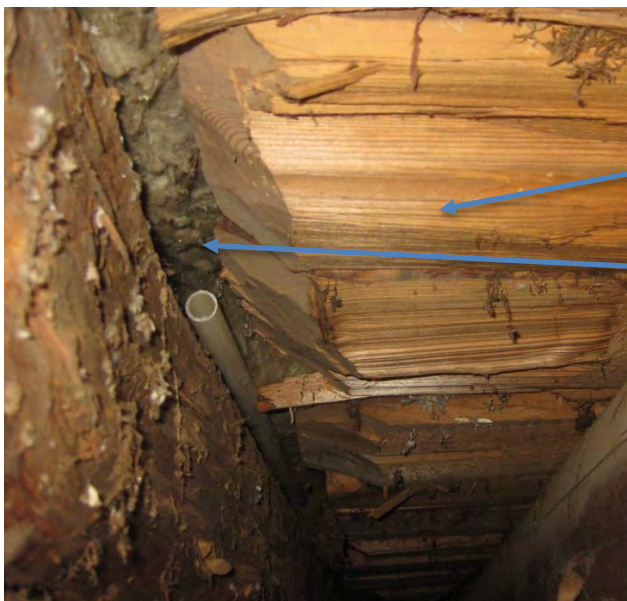
Rossipohjalaudoitus

Rakenne ei ole tiivis

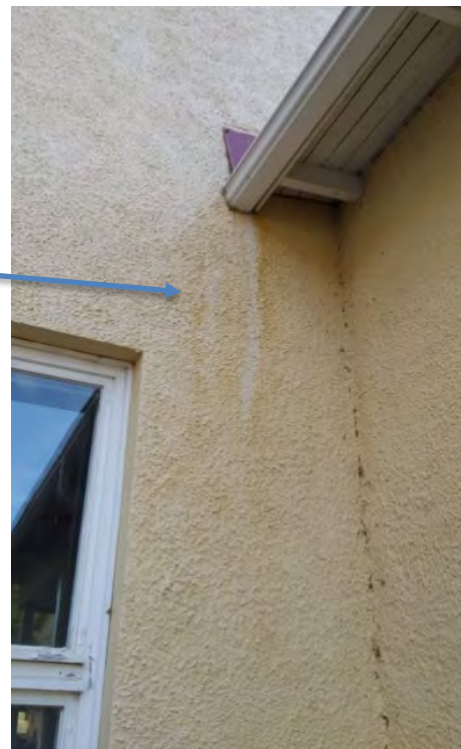
Kuva 35 Kivikoulun A-osan vanhat ikkunat: maali rapistunut ja vesipeltien kallistukset puutteelliset.

Kivikoulun ikkunoiden vesipeltien kallistukset eivät olleet riittävät (kuva 35).

Räystäskourujen ja syöksytorvien vuodot aiheuttavat ulkorappauksen rapautumista (kuvat 11, 30, 33 ja 34). Ikkunoiden vesipeltien puutteelliset kallistukset tai kiinnitykset voivat aiheuttaa ulkoseinään tai ikkunarakenteisiin vaurioita (kuva 35).

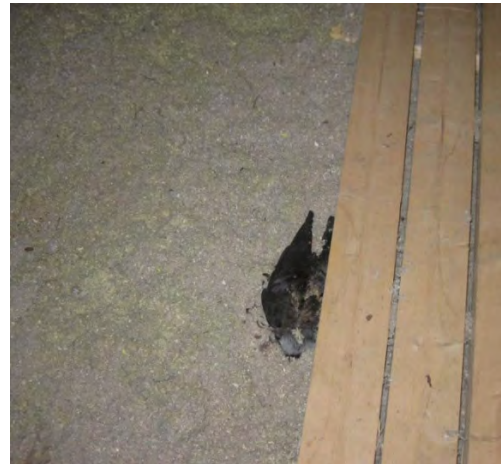
Kuva 37 Kuollut varis puukoulun ullakolla. Poistettiin tutkimuksien yhteydessä.

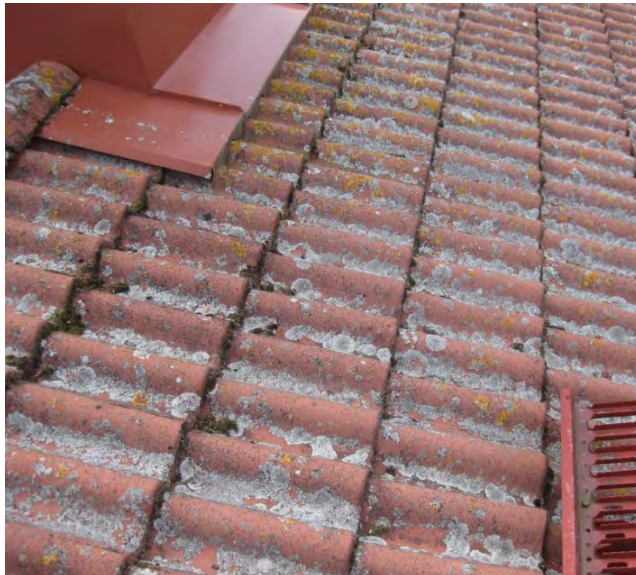
A- ja B-osien vesikatteella oli runsaasti jäkälää ja jonkin verran sammalta (kuva 48). Sammalta oli myös ruokalan ulko-oven katoksen päällä (kuva 47). B-osan kattotikkaiden kohdalla oli räystäslaudoituksessa vauriota (kuvat 50 ja 51).

Kuva 48 Kivikoulun katolla on runsaasti jäkälää ja jonkin verran sammalta.

Vesikate suositellaan puhdistettavaksi.

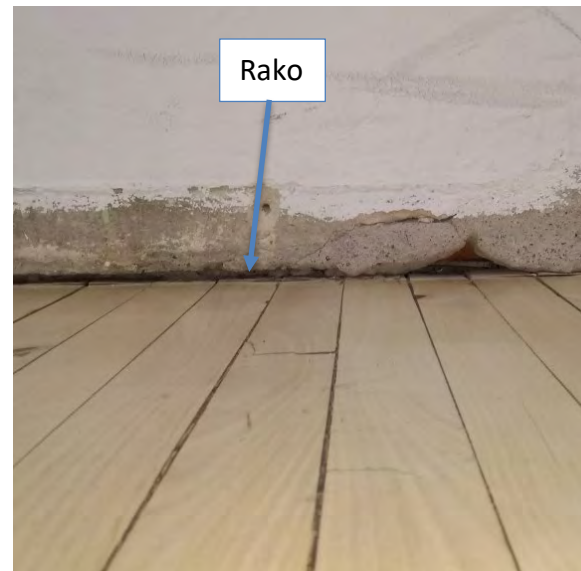
Kuva 57 Liikuntasalin lattia rakenteet eivät ole tiiviit.

kenneavauksesta 2 (A1.04) löytyi vanhasta lattialaudoituksesta otetusta maalinäytteestä lyijyä 4370 mg/kg (näyte 5, liite 5). Vaarallisen jätteen raja-arvo on 1500 mg/kg. Välipohjarakenteet eivät ole tiiviitä: niissä on useita tiivistämättömiä putkiläpivientejä (kuva 61) ja rakojen rakenteiden liittymäkohdissa (kuva 57).

Lattiarakenteen ilmatiiviyden parantamista voidaan käyttää korjausratkaisuna silloin, kun ylälaatta on betonia. Puurakenteelle tiivistyskorjaus on epävarmempi ratkaisu, sillä pysyvän ilmatiiviyden saavuttaminen puurakenteessa on haastavaa puun kosteusliikkeiden vuoksi eikä korjaus ole pitkäikäinen (arviolta noin 2...5 vuotta).

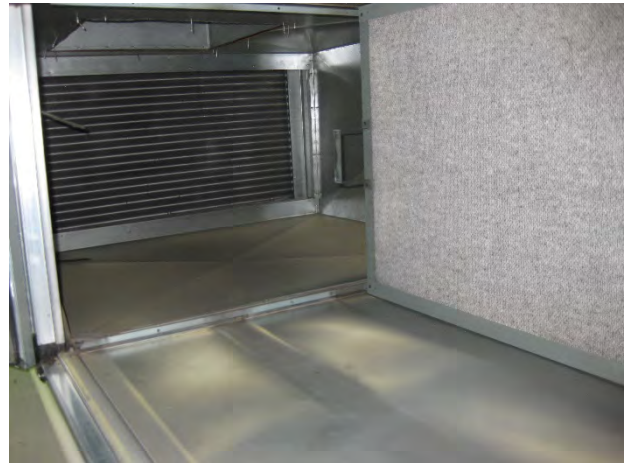
Kuva 65 Siitepölyä äänenvaimenninyksikössä sekä tuloilmakanavassa.

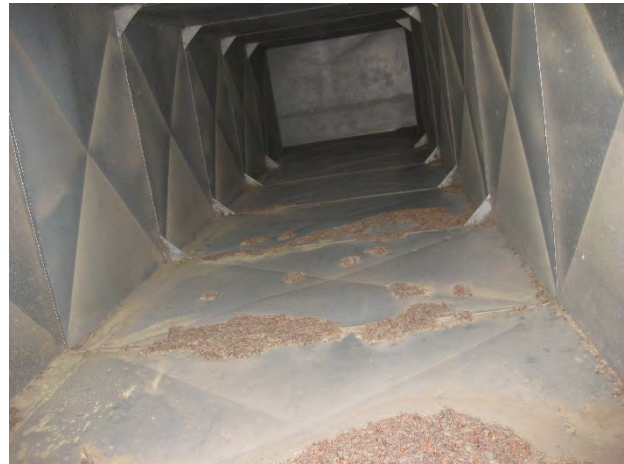
Ulkoilmakammioon havaittiin kertyneen oksan kappaleita sekä urpuja (kuva 69).

Kuva 69 Ulkoilmakammiossa roskaa

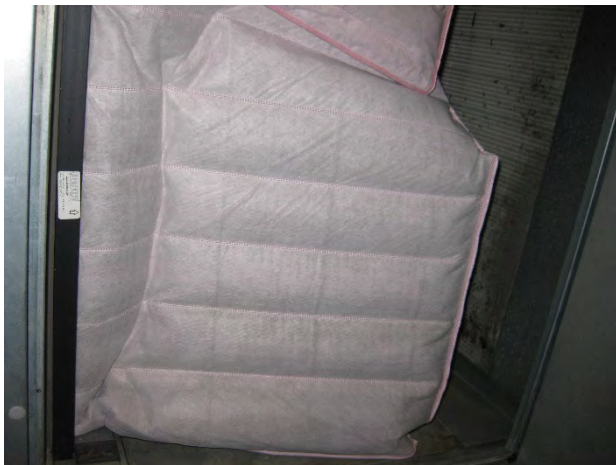
Raitisilma koneelle suodatetaan F7-luokan pussisuodattimilla. Suodattimet ovat huoltohistorian mukaan vaihdettu kerran vuodessa. Suodatinkammiossa havaittiin ohivirtausreittejä (kuva 70). Ohivirtauksen takia lämpöpatteriin on kertynyt likaa ja hyönteisiä sekä koneeseen ja tuloilmakanaviin on kertynyt siitepölyä (kuvat 76 ja 78).

Kuva 70 Suodattimien ohivirtausta

- Suodattimien ohi todettiin virtaavan ilmaa, jonka mukana epäpuhtaudet kulkeutuvat pidemmälle koneeseen sekä kanavistoon. Ohivirtaukset heikentävät sisäilman laatua sekä mahdollisesti lyhentävät koneen huoltoväliä / käyttöikä.
- Tuloilmakanavien todettiin visuaalisella tarkastelulla sijoittuvan puhtausluokkaan P1 tai P2.
- Ilmamäärien mittauksissa havaittiin poikkeamia suunnitelmiin.
- Äänenvaimennusmateriaalien pinnoitteiden havaittiin olevan vaurioituneita koneissa sekä päätelaitteissa.
- Koneissa lisäksi pienempiä yksittäisiä huoltotarpeita, jotka on esitetty havainnoissa.
